## МОНИТОРИНГ ВОЗВЕДЕНИЯ ПРОЛЕТНОГО СТРОЕНИЯ ЭСТАКАДЫ В АЭРОПОРТУ ДОМОДЕДОВО

В публикуемой статье впервые рассматриваются вопросы мониторинга предварительного натяжения пролетных строений эстакады (мостовых конструкций) в построчных условиях. Было проведено наблюдение за температурным режимом твердения бетона с помощью термопар и предварительного натяжения бетона датчиками деформаций. Схема установки приборов утверждалась проектной организацией. Результаты измерений передавались заказчику и проектировщику для оценки предварительного натяжения. Мониторинг осуществлялся при возведении пролетных строений притерминальной эстакады аэропорта Домодедово.

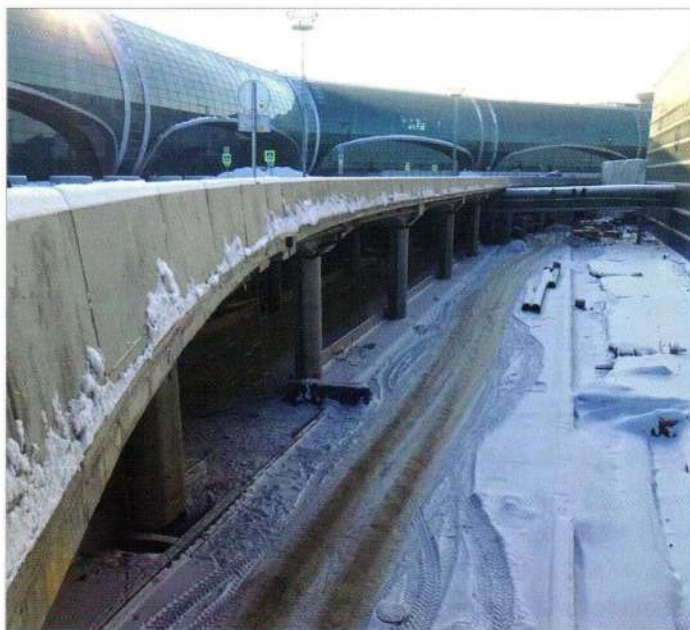
Общий вид эстакады

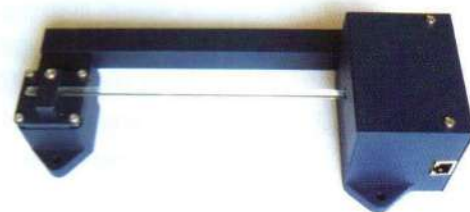
Рис. 4. Общий вид прибора ДК 200

Прибор крепится к поверхности бетона с помощью саморезов и закрывается пластиковым ящиком, который гарантирует защиту от механических повреждений. Все деформометры с помощью кабеля соединяются между собой в цепь и подключаются к адаптеру, который производит запись данных. Также реализована возможность просмотра результатов в реальном времени с компьютера при помощи специальной программы.

Были задействованы кварцевые деформометры ДК 200, которые разработаны совместно с Институтом физики Земли РАН. Эти приборы предназначены для фундаментальных исследований. У них практически отсутствует температурный дрейф. Благодаря этому можно получать два вида результатов, с температурной компенсацией и без нее, причем задавая любой требуемый коэффициент температурного расширения. База измерения составляет 200 мм (рис. 4).
