# СИСТЕМА ОГНЕЗАЩИТЫ ВАНТ: ОТ ИСПЫТАНИЙ ДО ПРАКТИЧЕСКОГО ПРИМЕНЕНИЯ

Ли Хуапин, Чжу Юнцюань, Пан Жуйцзянь, Вэй Яолин

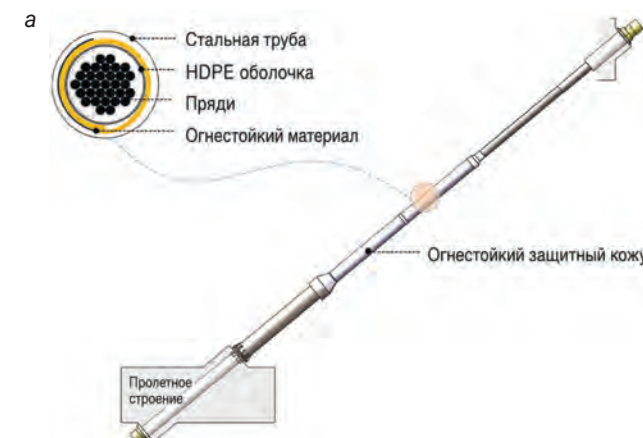
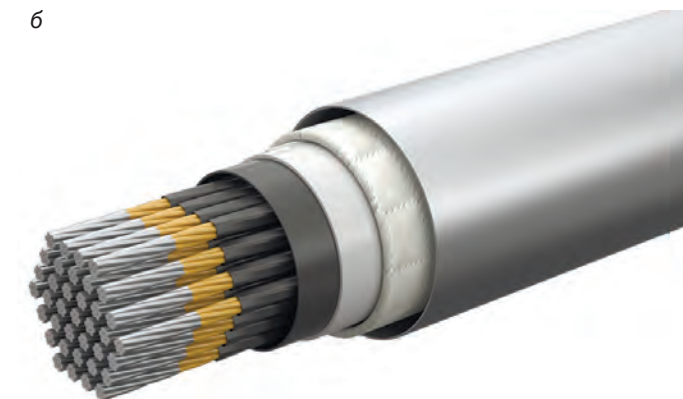
Рис. 1. Конструкция системы огнезащиты вант из стальных прядей: а — зона защиты; б — конструкция системы огнезащиты

Система огнезащиты OVM представляет собой комбинированную конструкцию «гибкое огнестойкое покрытие + стальная наружная защитная труба», которая может устанавливаться без изменения основной конструкции существующей ванты. Гибкое покрытие располагается поверх HDPE-оболочки ванты и за счет низкой теплопроводности огнестойкого материала замедляет передачу тепла внутрь ванты. Стальная наружная защитная труба устанавливается поверх огнестойкого покрытия и одновременно выполняет функции механической защиты, гидроизоляции и внешней отделки конструкции.

Защитная конструкция имеет секционное исполнение и может модульно конфигурироваться в зависимости от типоразмера ванты, зоны потенциального пожарного воздействия и условий монтажа. Протяженность защищаемого участка определяется с учетом типов транспортных средств, проезжающих по мосту, возможного расположения очага пожара и требуемого уровня огнестойкости. Особое внимание уделяется нижним участкам вант вблизи проезжей части, анкерным зонам и другим участкам, которые могут непосредственно подвергаться воздействию пламени и высокотемпературных дымовых газов.

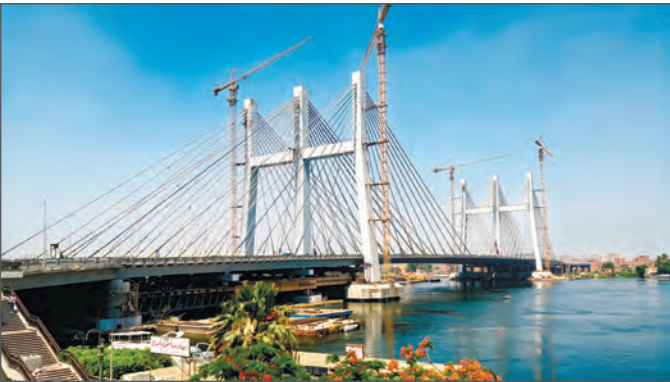
Мост Род-эль-Фараг, Египет

Рис. 5. Применение системы огнезащиты вант из стальных прядей на объектах строительства

Мост Rod El Farag Axis Bridge расположен в Каире, Египет. Ширина проезжей части перехода составляет 67,3 м. Он признан Книгой рекордов Гиннеса самым широким вантовым мостом в мире. Все 160 вант OVM250 данного сооружения оборудованы системой

огнезащиты. Конструкция включает в себя гибкое огнезащитное покрытие, стальную наружную защитную трубу и торцевую гидроизоляцию. Монтаж системы огнезащиты был завершен в мае 2019 года. Разработанная для данного моста система огнезащиты и взрывозащиты вант также прошла полномасштабные испытания.
